De genanvendte huse 30 år efter

Sammenfatnings- *rapport*

Er genbrugsmaterialer lige så holdbare
som nye materialer?

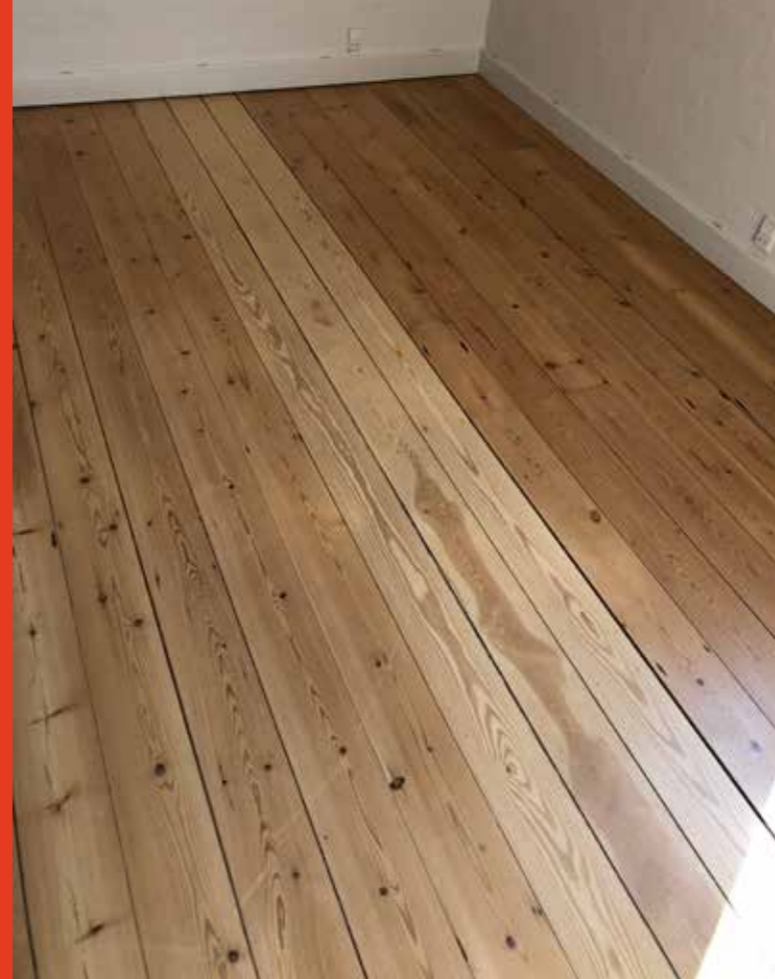
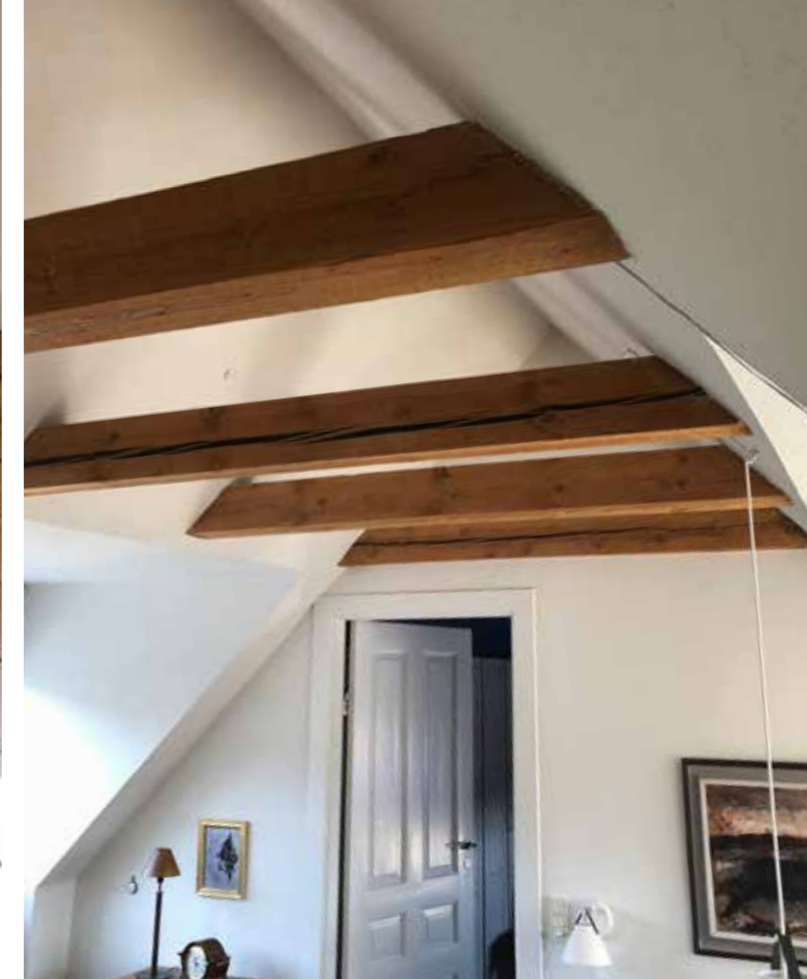
Gulvbrædder

Der er genbrugt pitchpine- og fyrretrægulvbrædder. Genbrugte gulvbrædder fremstår i meget fin stand 30 år efter og til modsætning af gulve lagt med nye materialer, hvor sprækker mellem brædderne kan forekomme grundet tørring af træet, er udtørringen i de genanvendte gulvbrædder allerede sket og træet bevæger sig ikke i samme grad. Man skal være opmærksom på, at ubehandlede gulve kræver vedligeholdelse med sæbe. Uden vedligeholdelse opleves splinter. Vedligehold med sæbe kan udgås med lakering. Inden genanvendelse blev gulvbrædderne oparbejdet ved fjernelse af søm, høvling, pløjning for fjer og not, pudning og afslibning. I et af de genanvendte huse blev brædderne høvlet på tidligere bagside og udført med ny fjeder. Alle brædder er blevet kontrolleret for svamp, råd og borebillier.
